# 龙芯处理器 应用常见问题解答 (FAQ)

2015年2月

龙芯中科技术有限公司

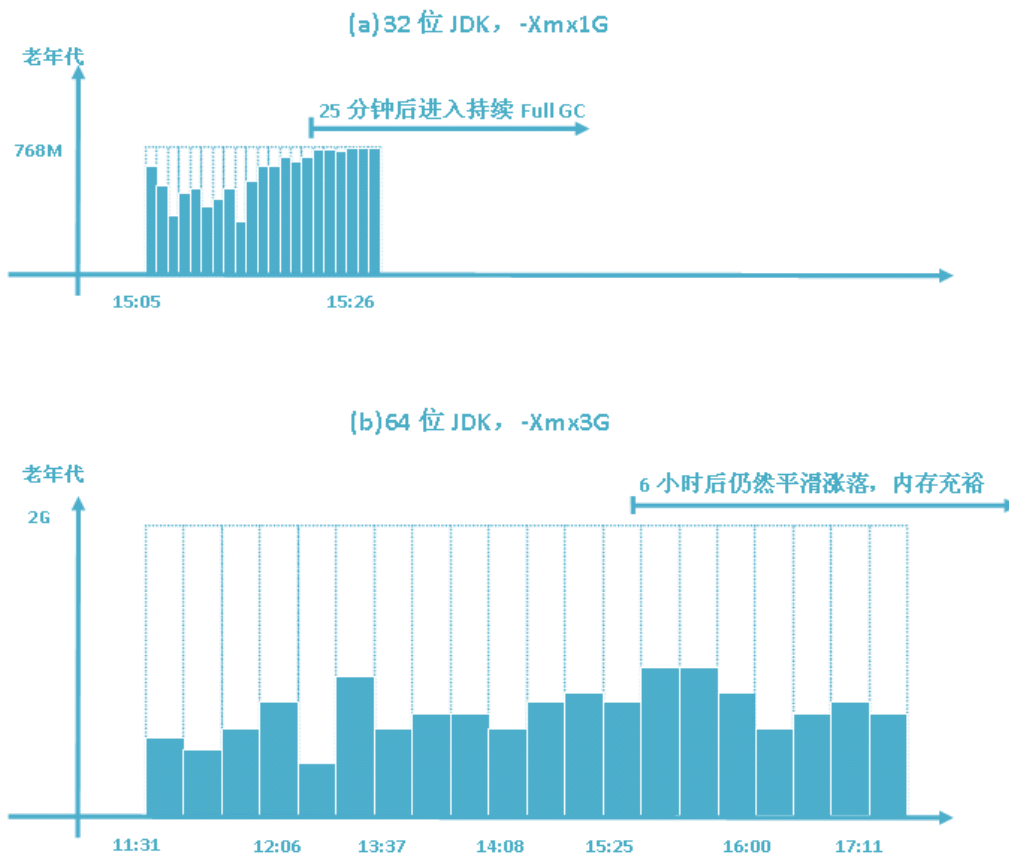
从 2013 年 6 月至今已经有大量客户应用系统升级到 64 位 JDK，先后通过了“7 天 x 24 小时”压力测试，稳定性有充分保障。下图是某客户应用系统使用 32 位 JDK 和 64 位 JDK 的效果对比，可以看出 64 位 JDK 提升了充裕的内存资源，完全消除了内存溢出问题。

图：64 位 JDK 消除 Full GC 问题

目前龙芯 64 位 JDK 产品已经正式取代原有的 32 位 JDK。64 位 JDK 支持 8G 以上的内存空间，在功能上完全向下兼容，因此建议用户应用系统升级为 64 位 JDK，从根本上解决内存问题。
